Relatório aponta falhas em dragagem de rios em Petrópolis

Documento do Comitê Piabanha indica riscos ambientais e estruturais do Limpa Rio

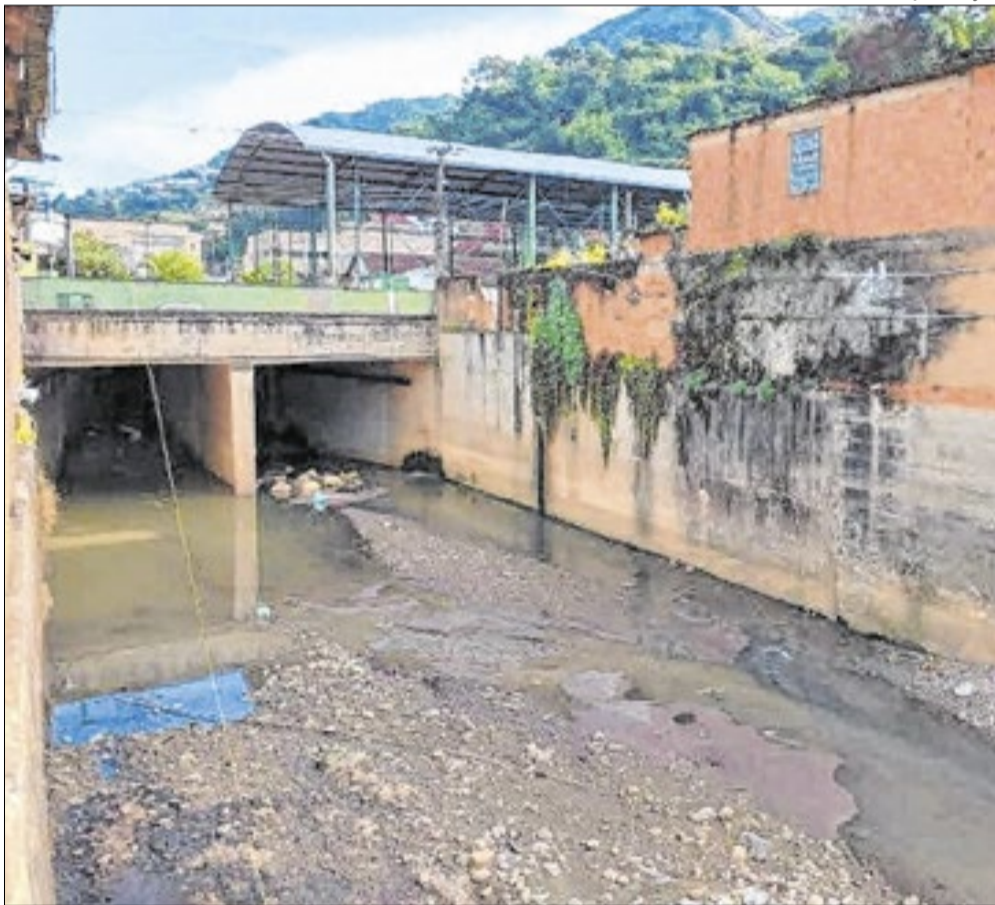
No desmboque do Túnel Extravasor, na Rua Pedro Elmer, vistorias realizadas nos dias 15 e 26 de maio de 2025, apontam que a dragagem foi superficial. Os técnicos observaram que o material retirado do fundo do rio foi depositado nas margens, o que pode fazer com que ele retorne rapidamente ao leito durante chuvas.

Desemboque do extravasor na rua Pedro Elmer, onde se vê acúmulo de lixo na saída da célula esquerda e o assoreamento a jusante

A respeito do desmboque do Túnel Extravasor, é importante pontuar que a remoção total das pedras do local aumentaria perigosamente a velocidade da água na saída do túnel de concreto, funcionando o material atualmente como um dissipador de energia natural do leito. A readequação definitiva da calha do rio foge ao escopo de limpeza do Limpa Rio, exigindo um projeto de engenharia específico.
